# Fahrzeugbewertung

**Land Rover Range Rover (L460)**

Stichtag 27.04.2026

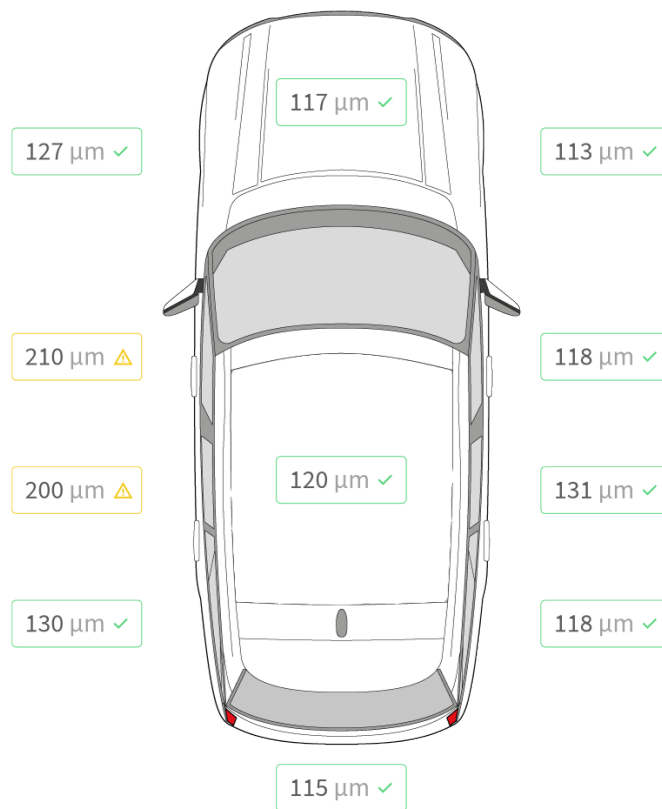
Im Rahmen der Lackschichtdickenmessung wurden an der Fahrertür sowie an der Tür hinten links leicht erhöhte Messwerte 200-210 festgestellt. Diese Schichtstärken deuten auf eine fachgerechte, rein optische Instandsetzung ohne nennenswerten Materialaufbau hin. Die übrigen Karosseriebauteile befinden sich im Bereich der werkseitigen Erstlackierung.

Bauteil	Messwerte (µm)
Kotflügel links	127 ✓
Motorhaube	117 ✓
Kotflügel rechts	113 ✓
Fahrertür	210 ⚠️
Beifahrertür	118 ✓
Fondtür links	200 ⚠️
Dach	120 ✓
Fondtür rechts	131 ✓
Seitenwand links	130 ✓
Seitenwand rechts	118 ✓
Hinten mittig	115 ✓

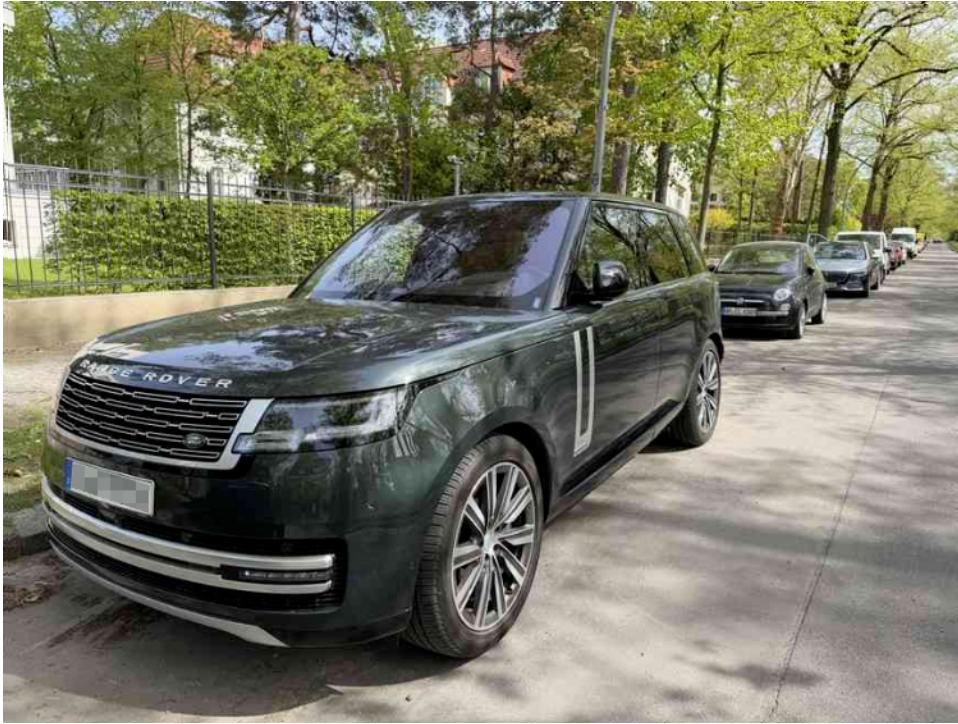
Foto 1

Ansicht vorne links

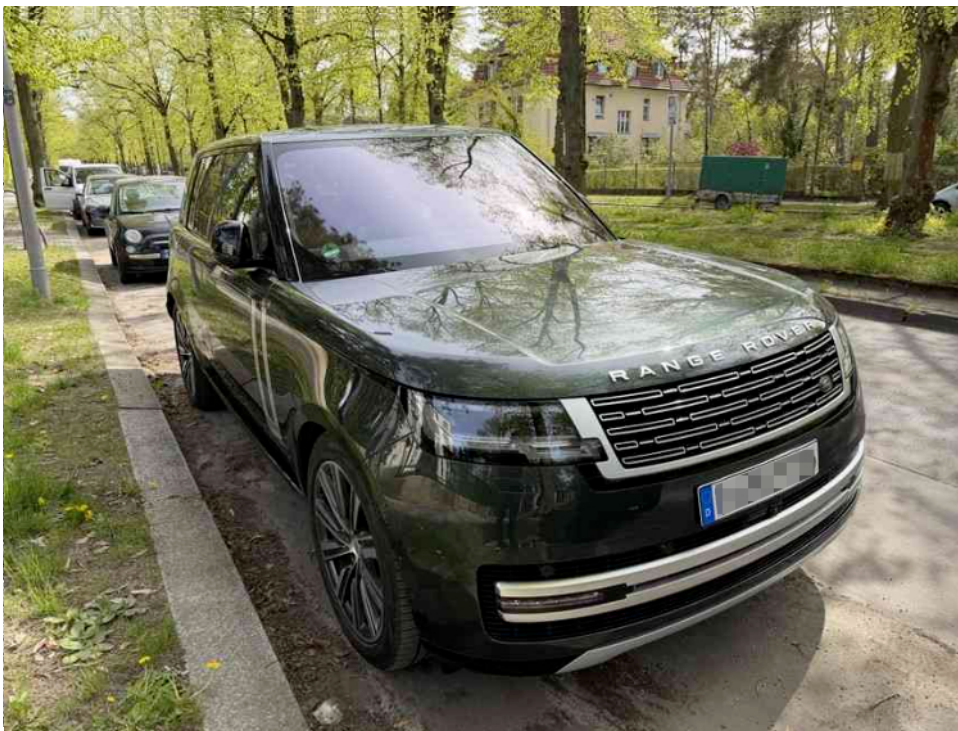
Foto 2

Ansicht vorne rechts

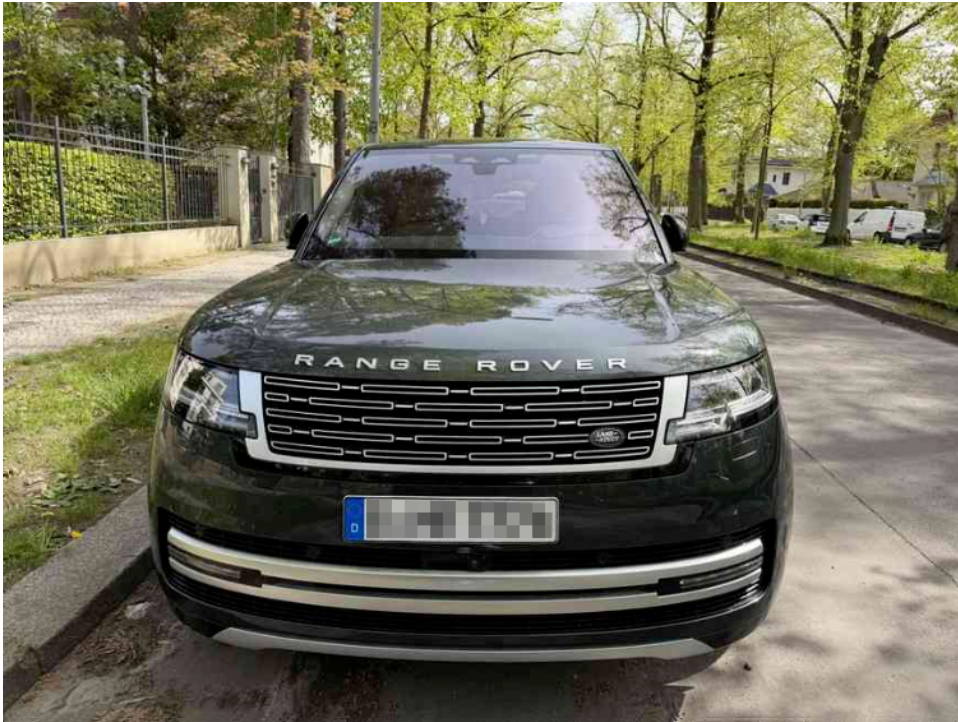
Foto 3

Ansicht vorne

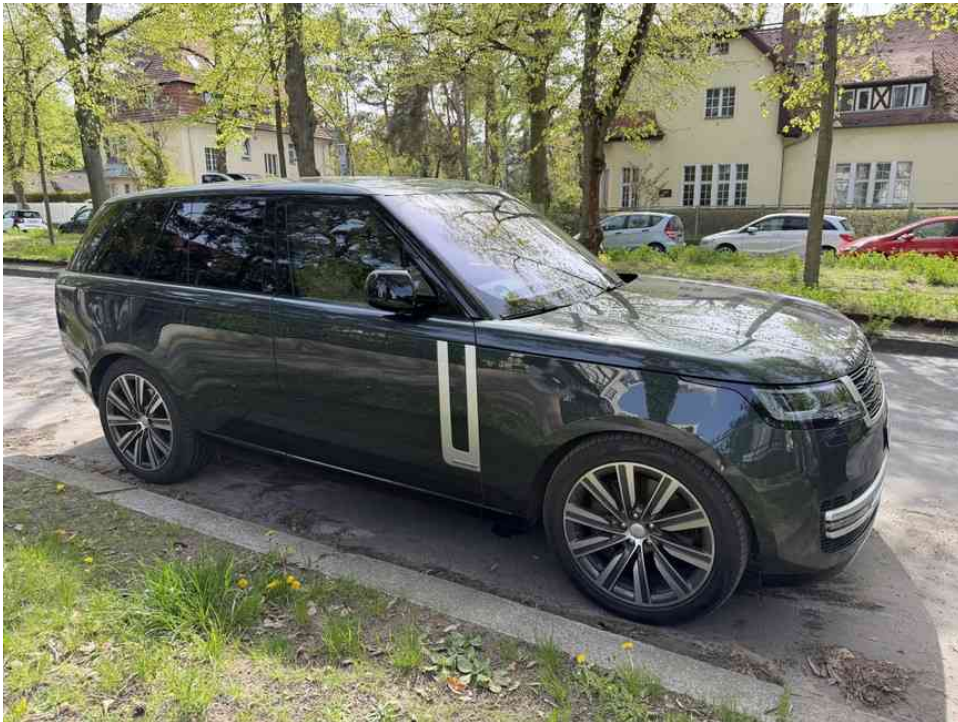
Foto 4

Seitenansicht

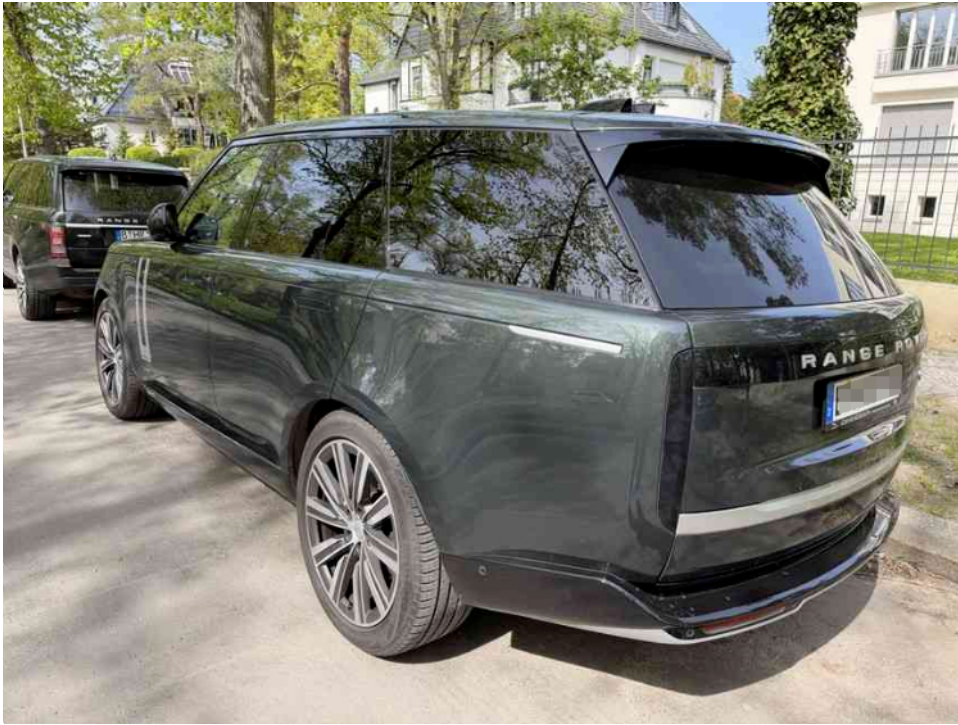
Foto 5

Ansicht hinten links

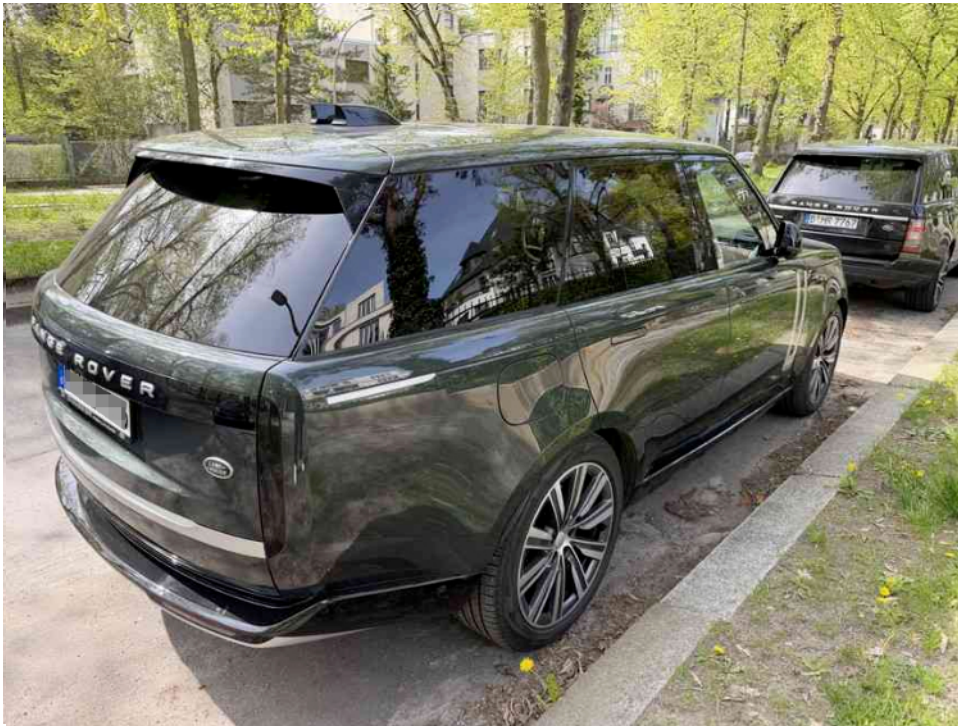
Foto 6

Ansicht hinten rechts

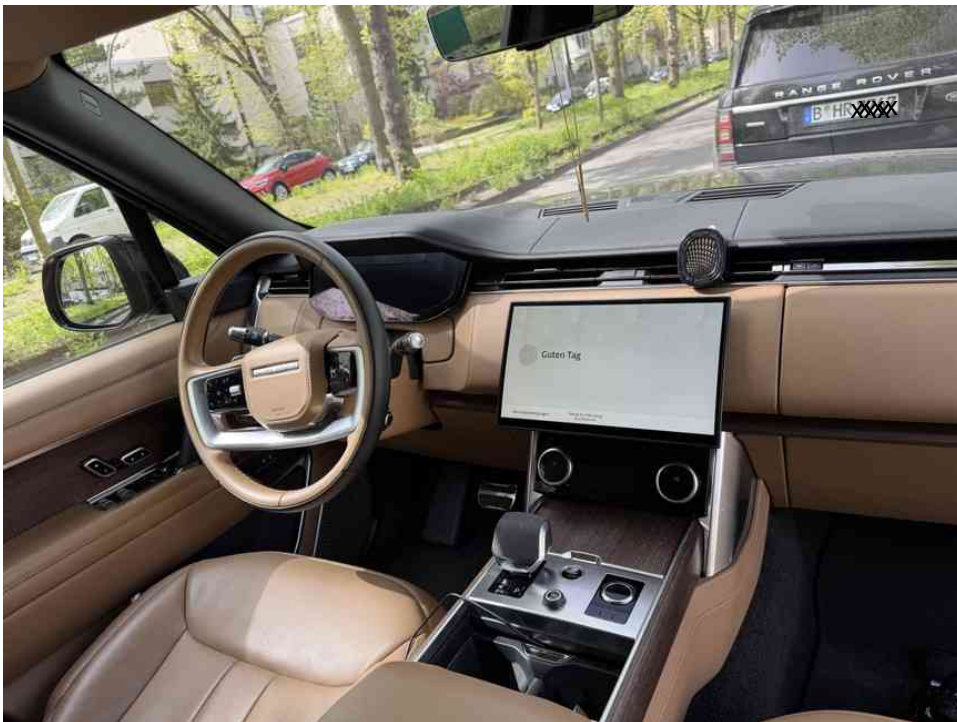
Foto 8

Innenraum

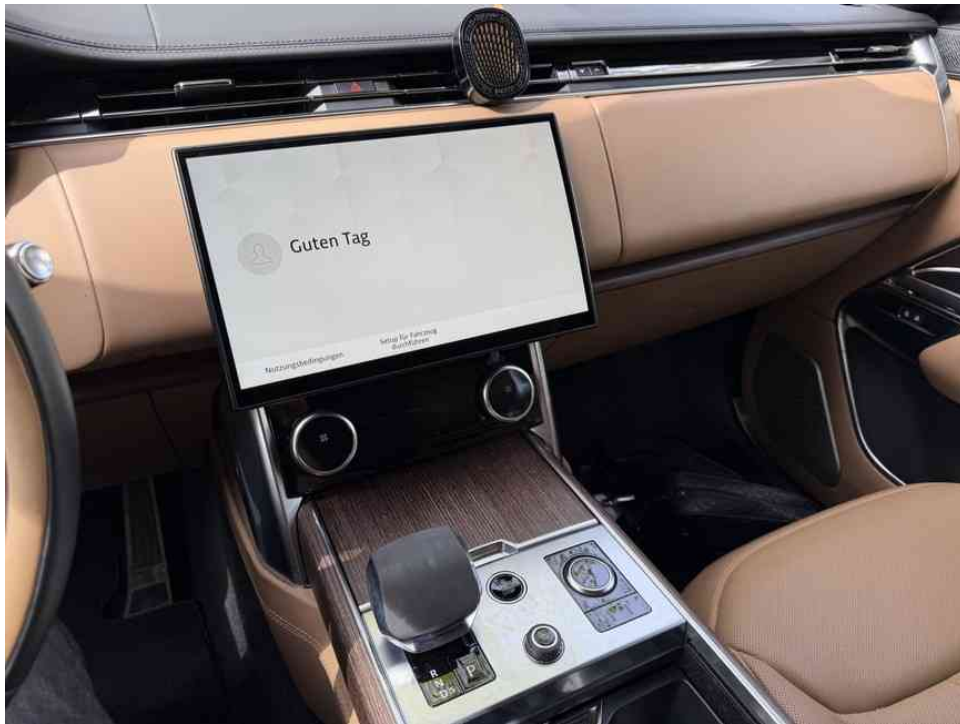
Foto 9

Innenraum

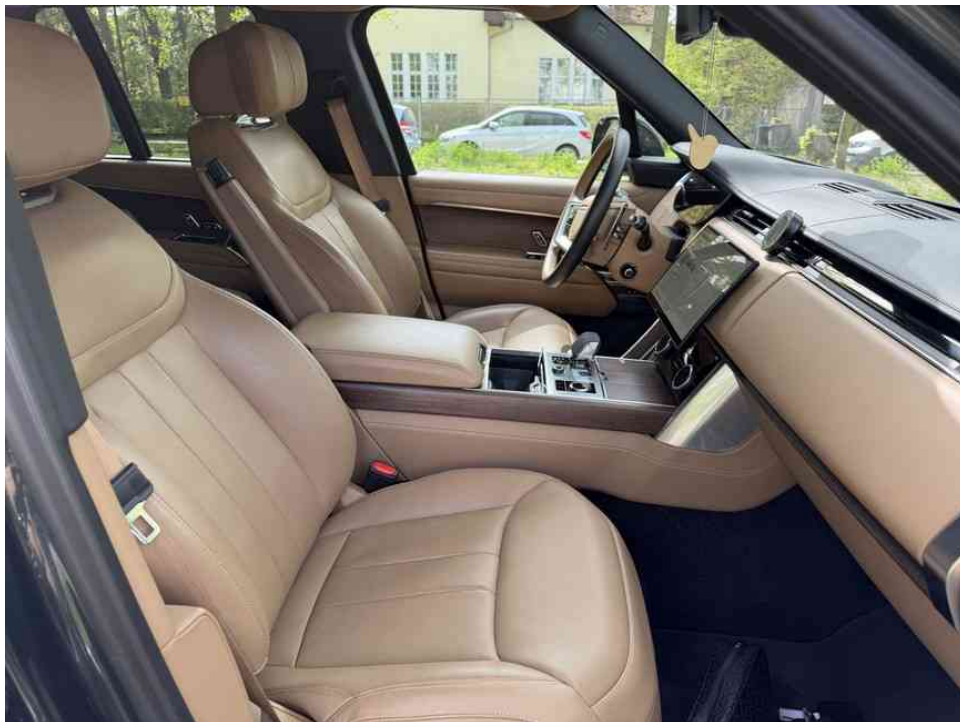
Foto 10

Innenraum Beifahrerseite

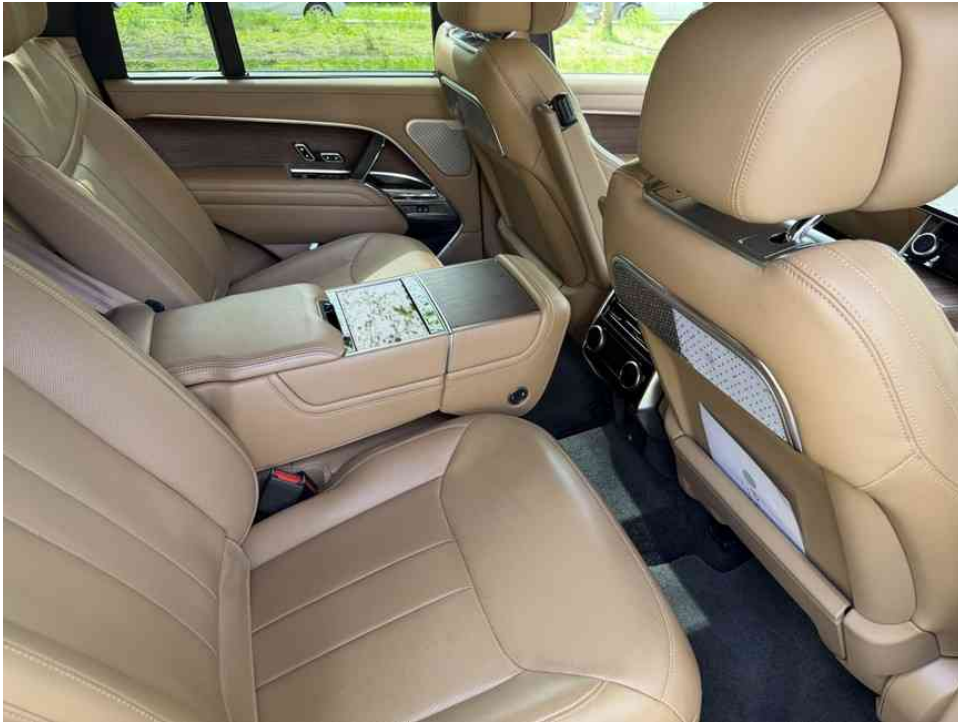
Foto 11

Innenraum hinten

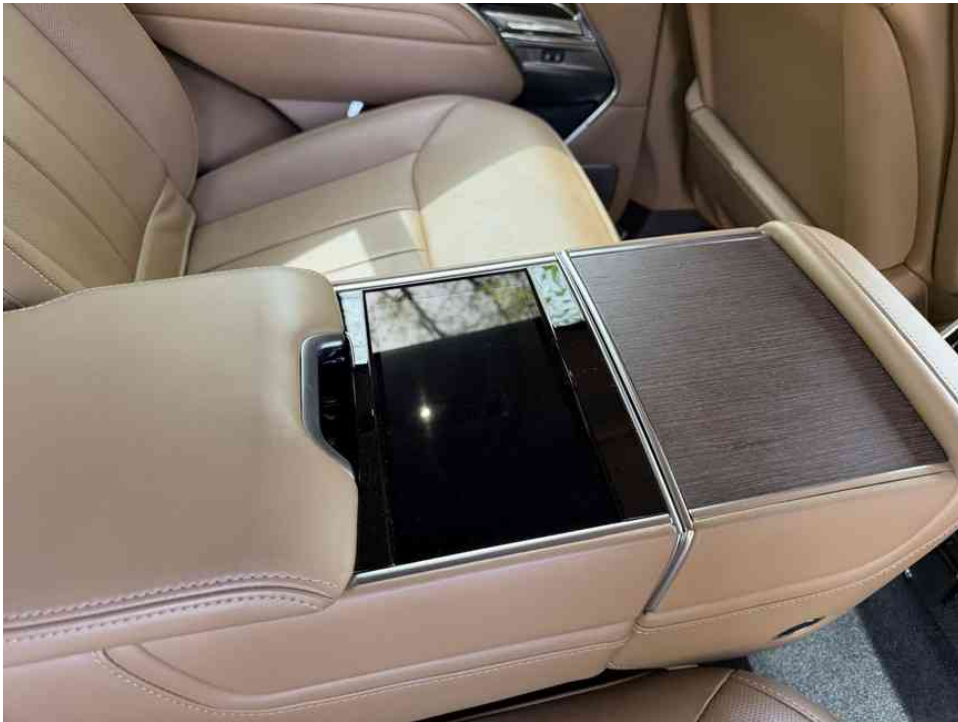
Foto 12

Innenraum Ausstattung

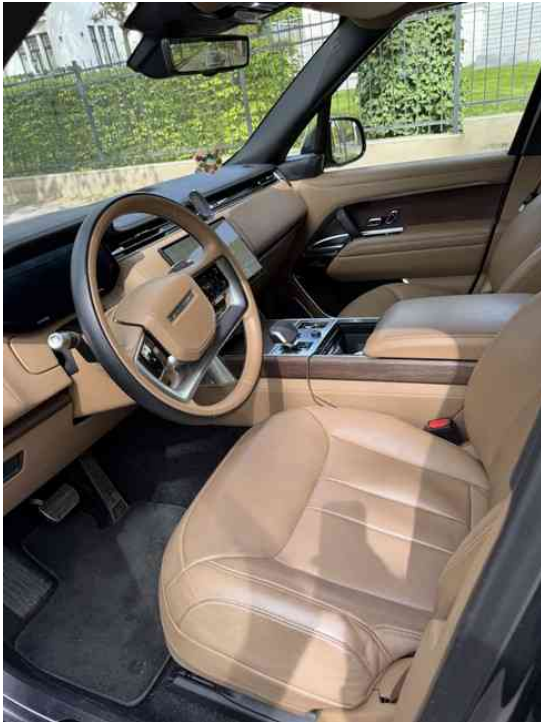
Foto 13

Innenraum Fahrerseite

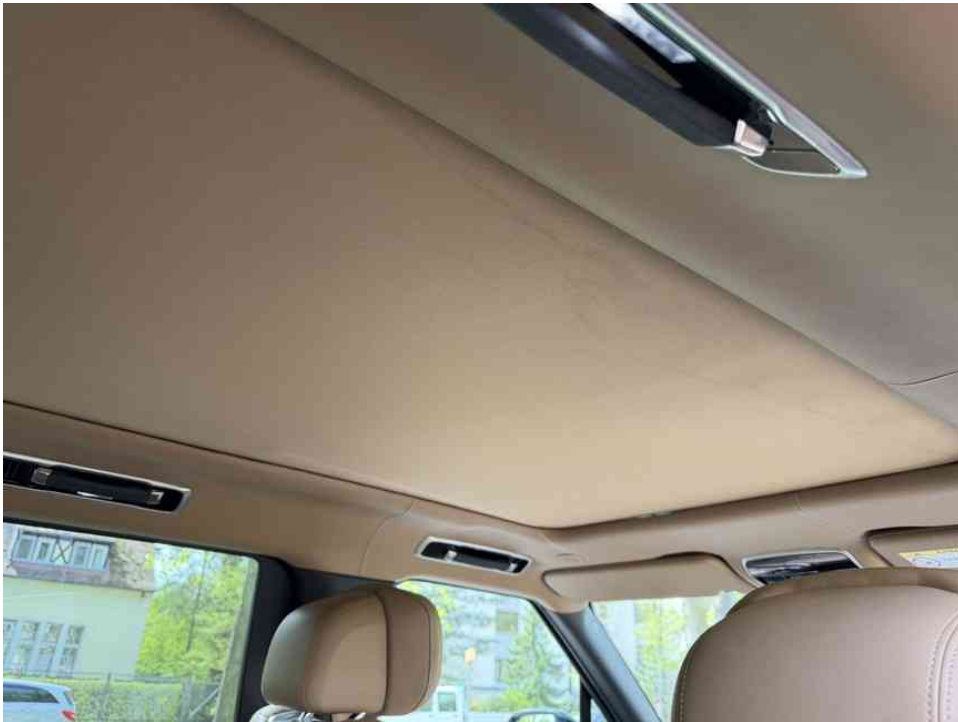
Foto 14

Panoramashiebedach Ausstattung

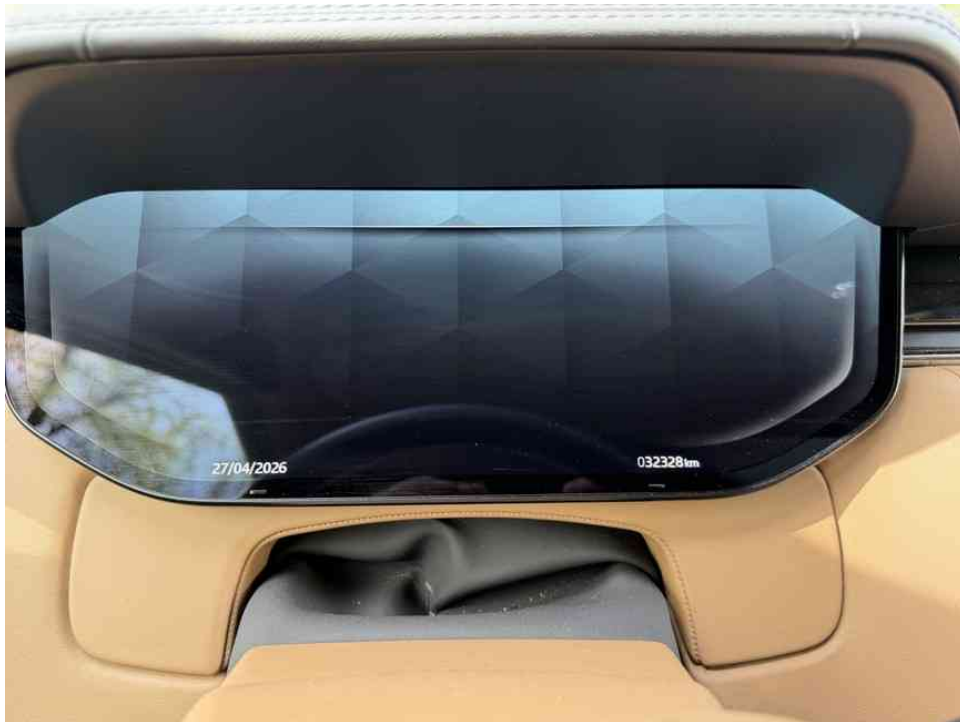
Foto 15

KM-Stand

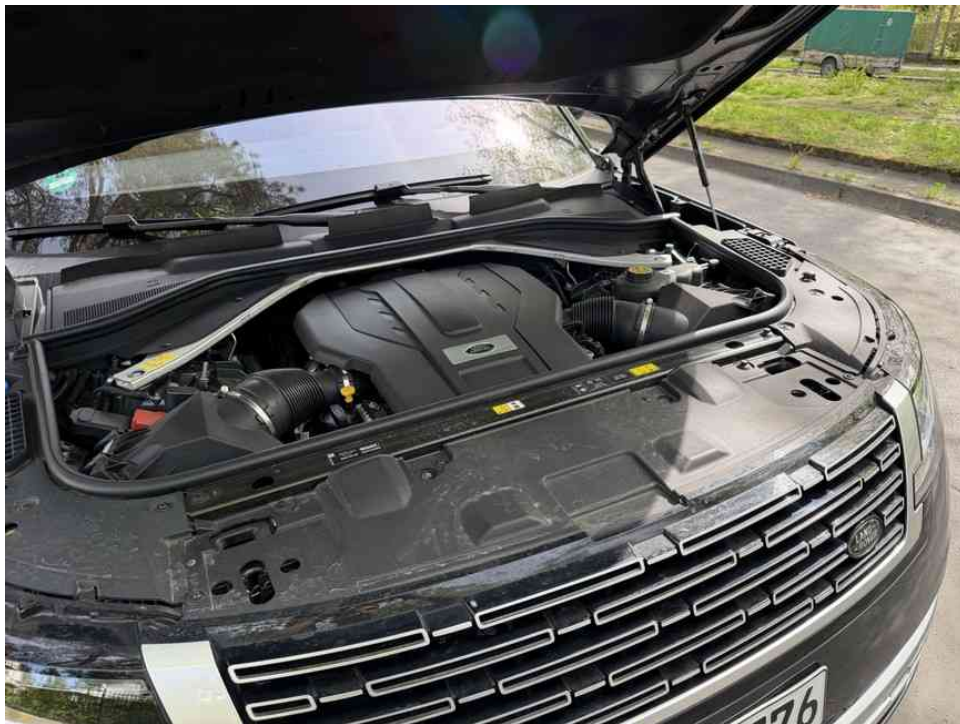
Foto 16

Motorraum

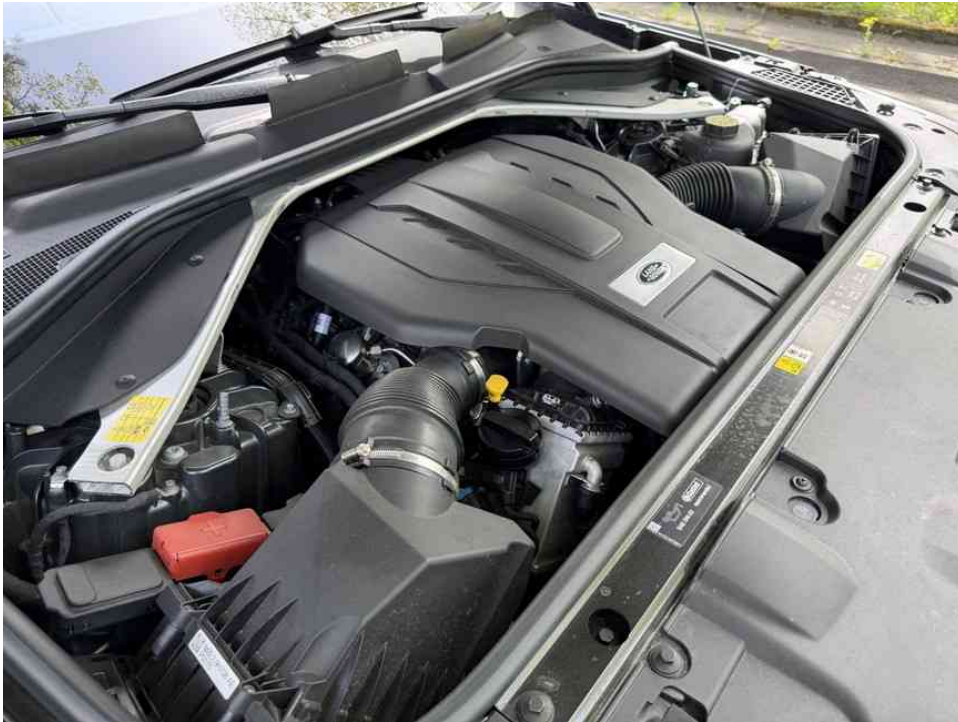
Foto 17

Motorraum

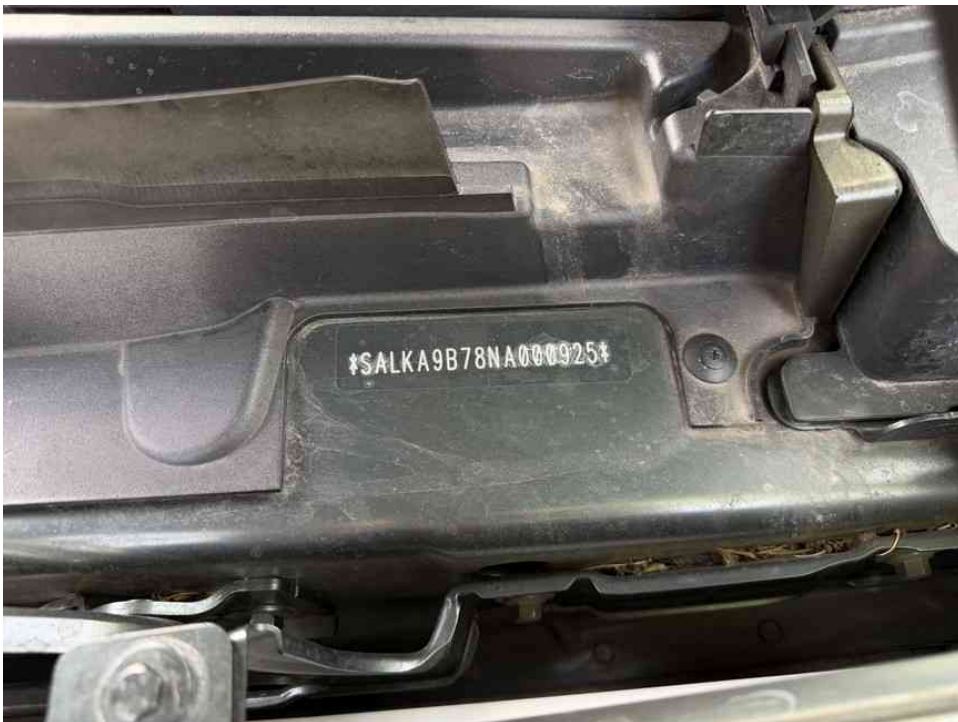
Foto 18

Typenschild FIN - VIN

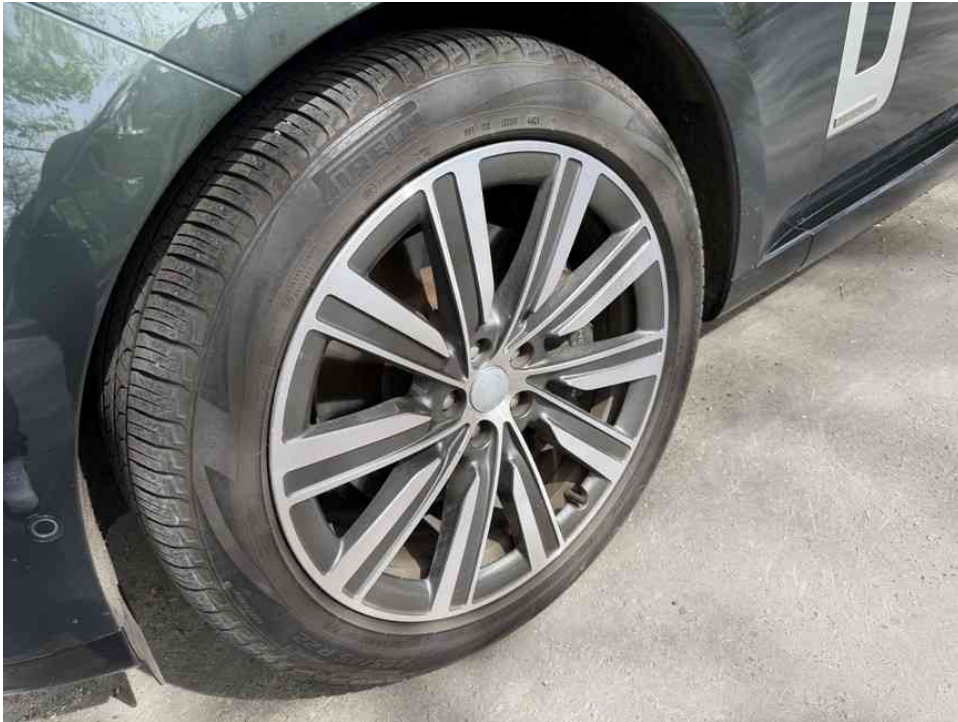
Foto 19

Reifen + Alufelge

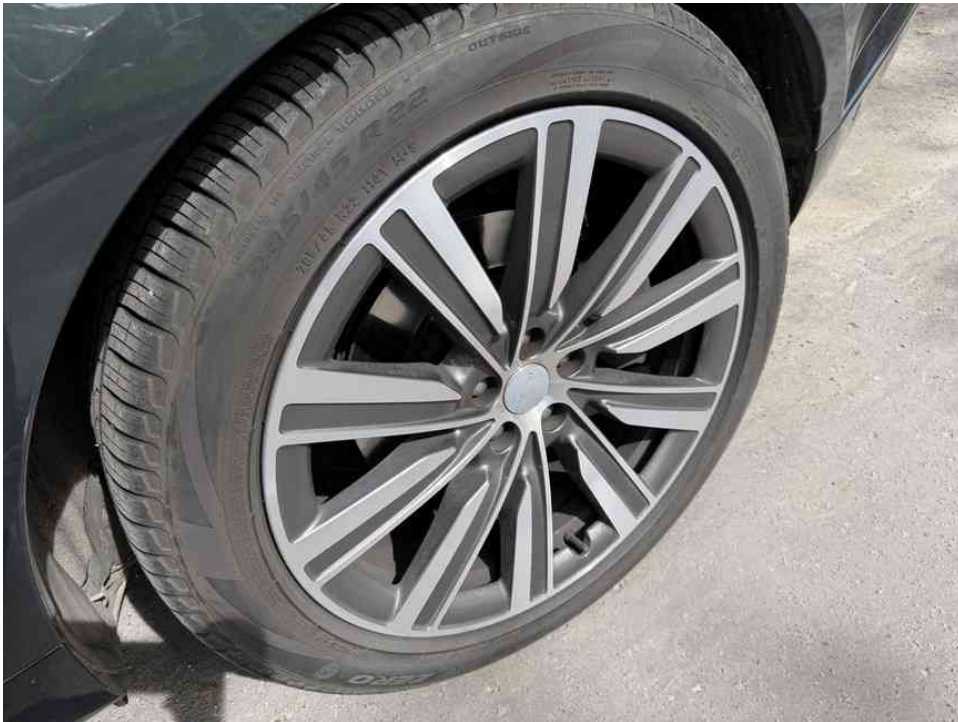
Foto 20

Reifen + Alufelge

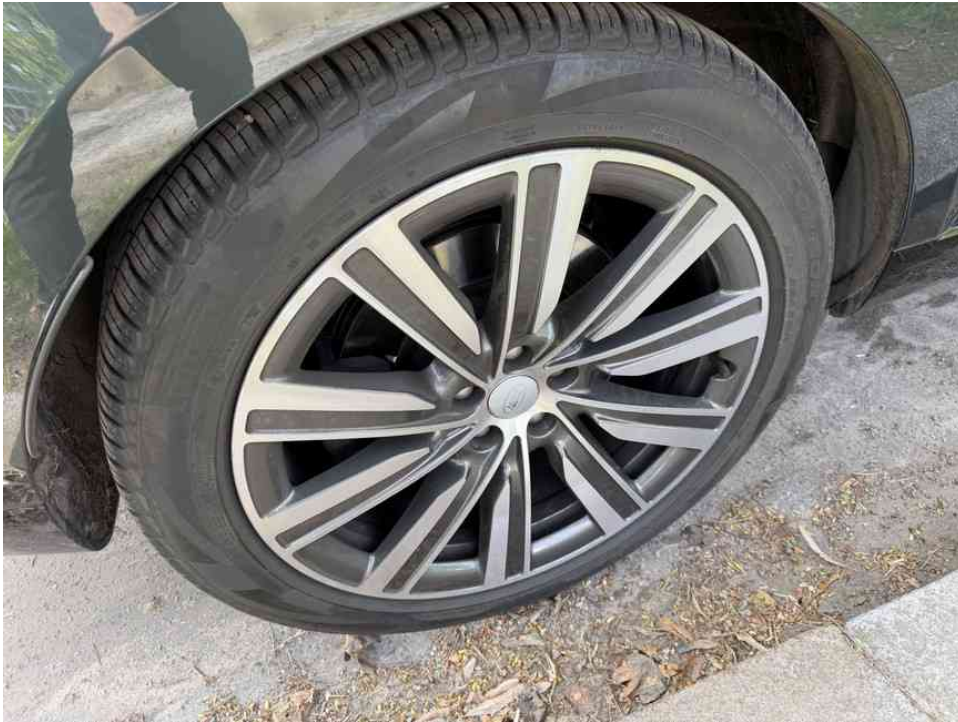
Foto 21

Reifen + Alufelge

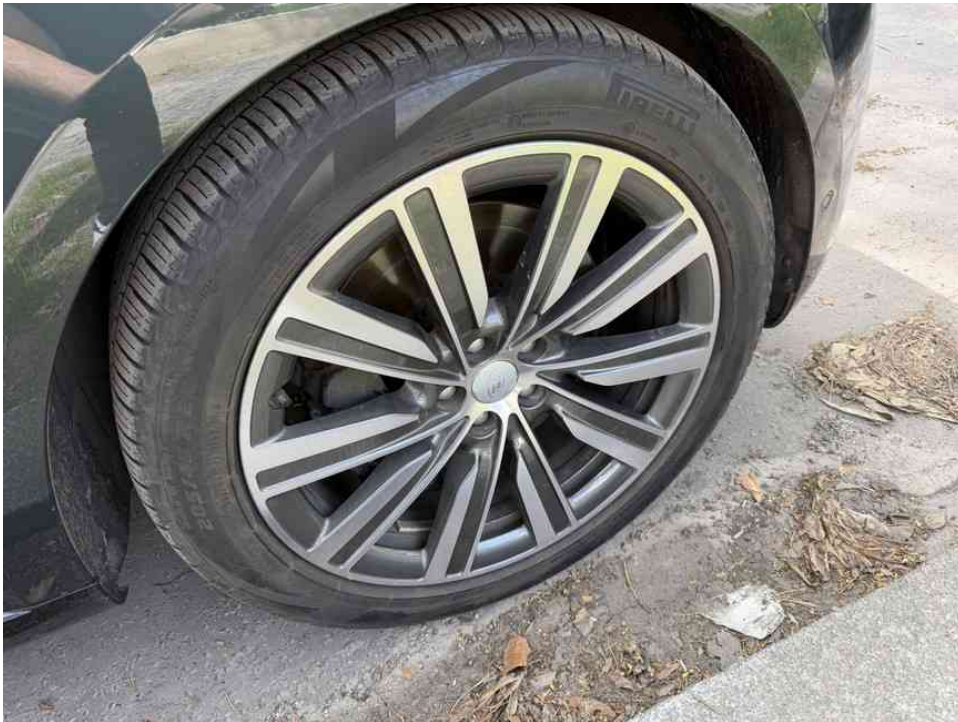
Foto 22

Reifen + Alufelge
